STRV 103

Stry 103. Haveriutredning FBTW. Delrapport nr 1

Utdragsdatablad
Karlskoga
1972.09.11

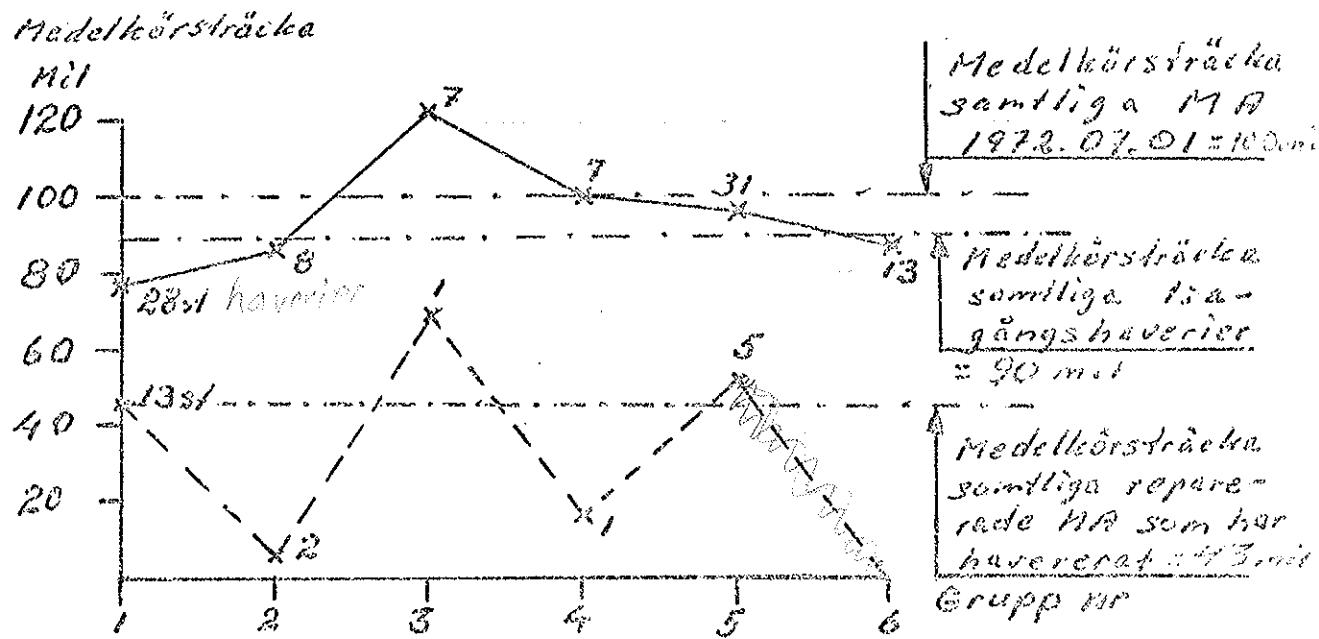
Medelkörsträcka inom resp grupp

Av bilagan blad 1 framgår att ökningen i medelkörsträckan räknat på endast havererade FBTV är mycket obetydlig från grupp 1 till 6. Haveriprocenten är ganska konstant 30 med undantag för grupp 1 och grupp 6 som har 41 resp 18 %. Att grupp 6 har så lågt värde beror på att dessa vagnar har körts mindre.

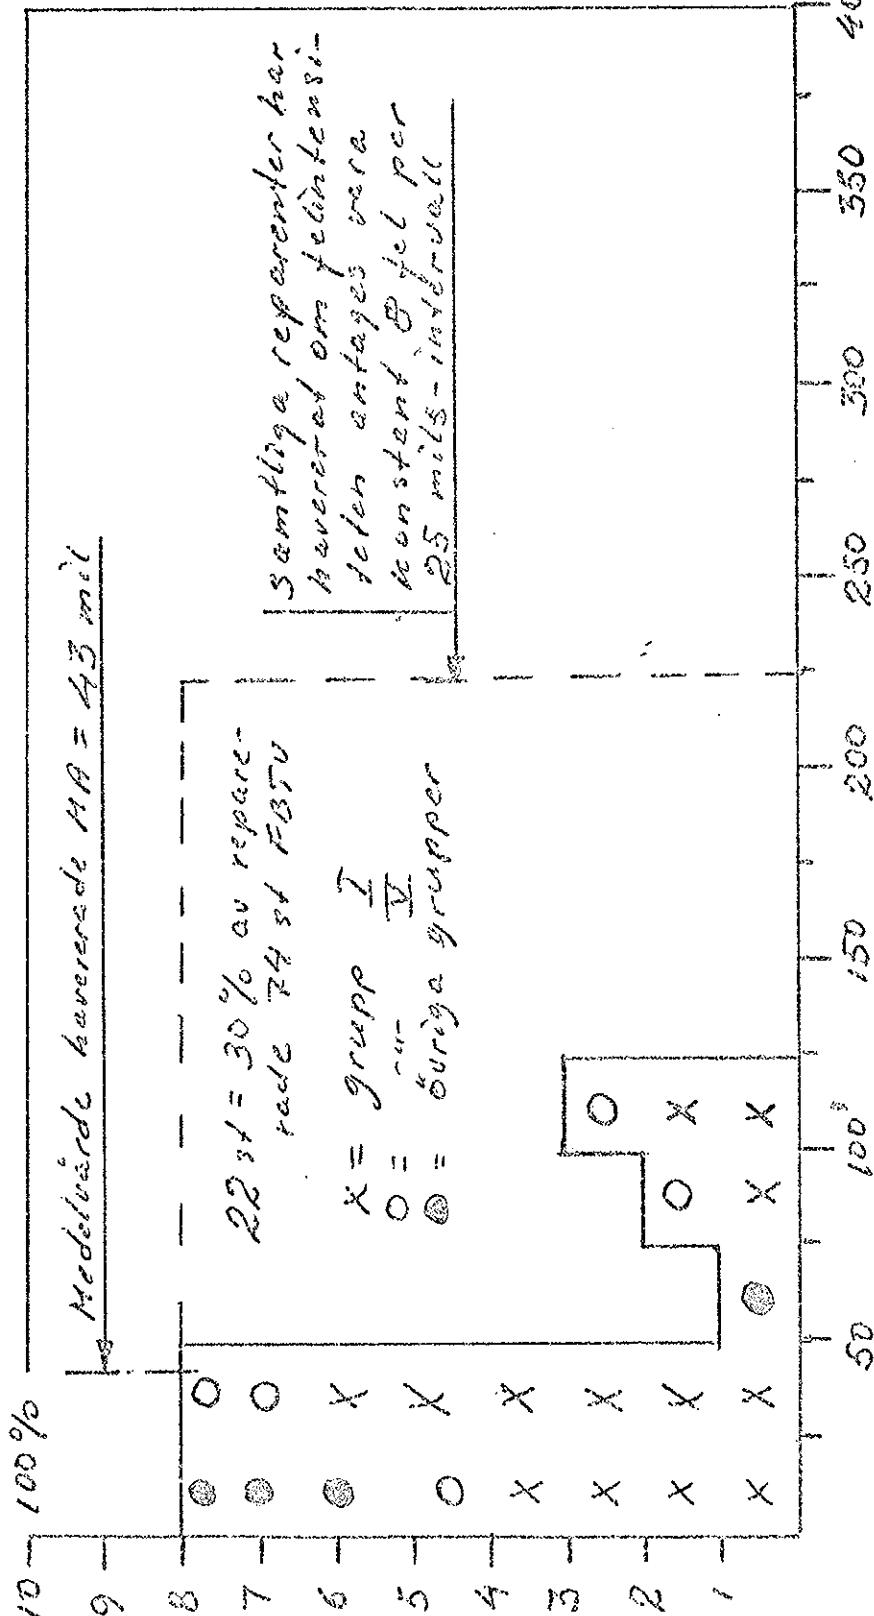
Fördelningsdiagramm FBTU-haverset, reparerade FBTU

Vidare framgår av bilaga 1 blad 4 att reparerade FBTV har mindre än hälften så lång körsträcka jämfört med nya, 43 resp 90 mil, samt att "Volvoreparerade" FBTV har något lägre medelkörsträcka än "Skövdereparerade", 38 resp 53 mil. Detta förhållande är anmärkningsvärt då Volvo i stor utsträckning har infört modifieringar i samband med reparationerna vilket Skövde ej har gjort. Detta borde medföra längre körsträcka för Volvoreparerade FBTV:n.

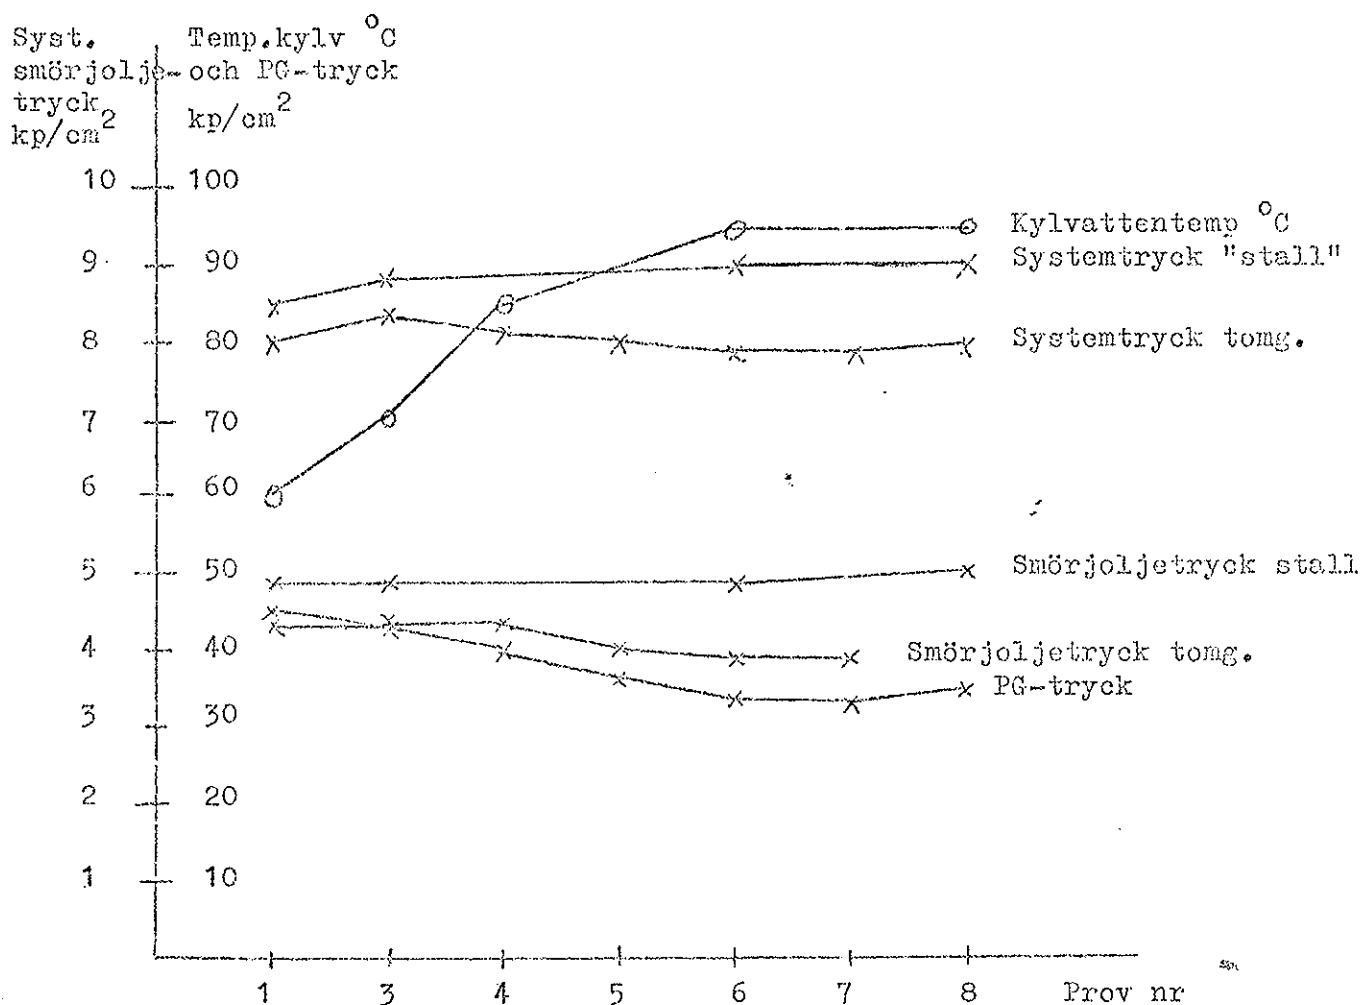
Kurvor över tryck och temperaturer

Anm: Prov nr 8 avser värden efter 15 min tomgångskörning.

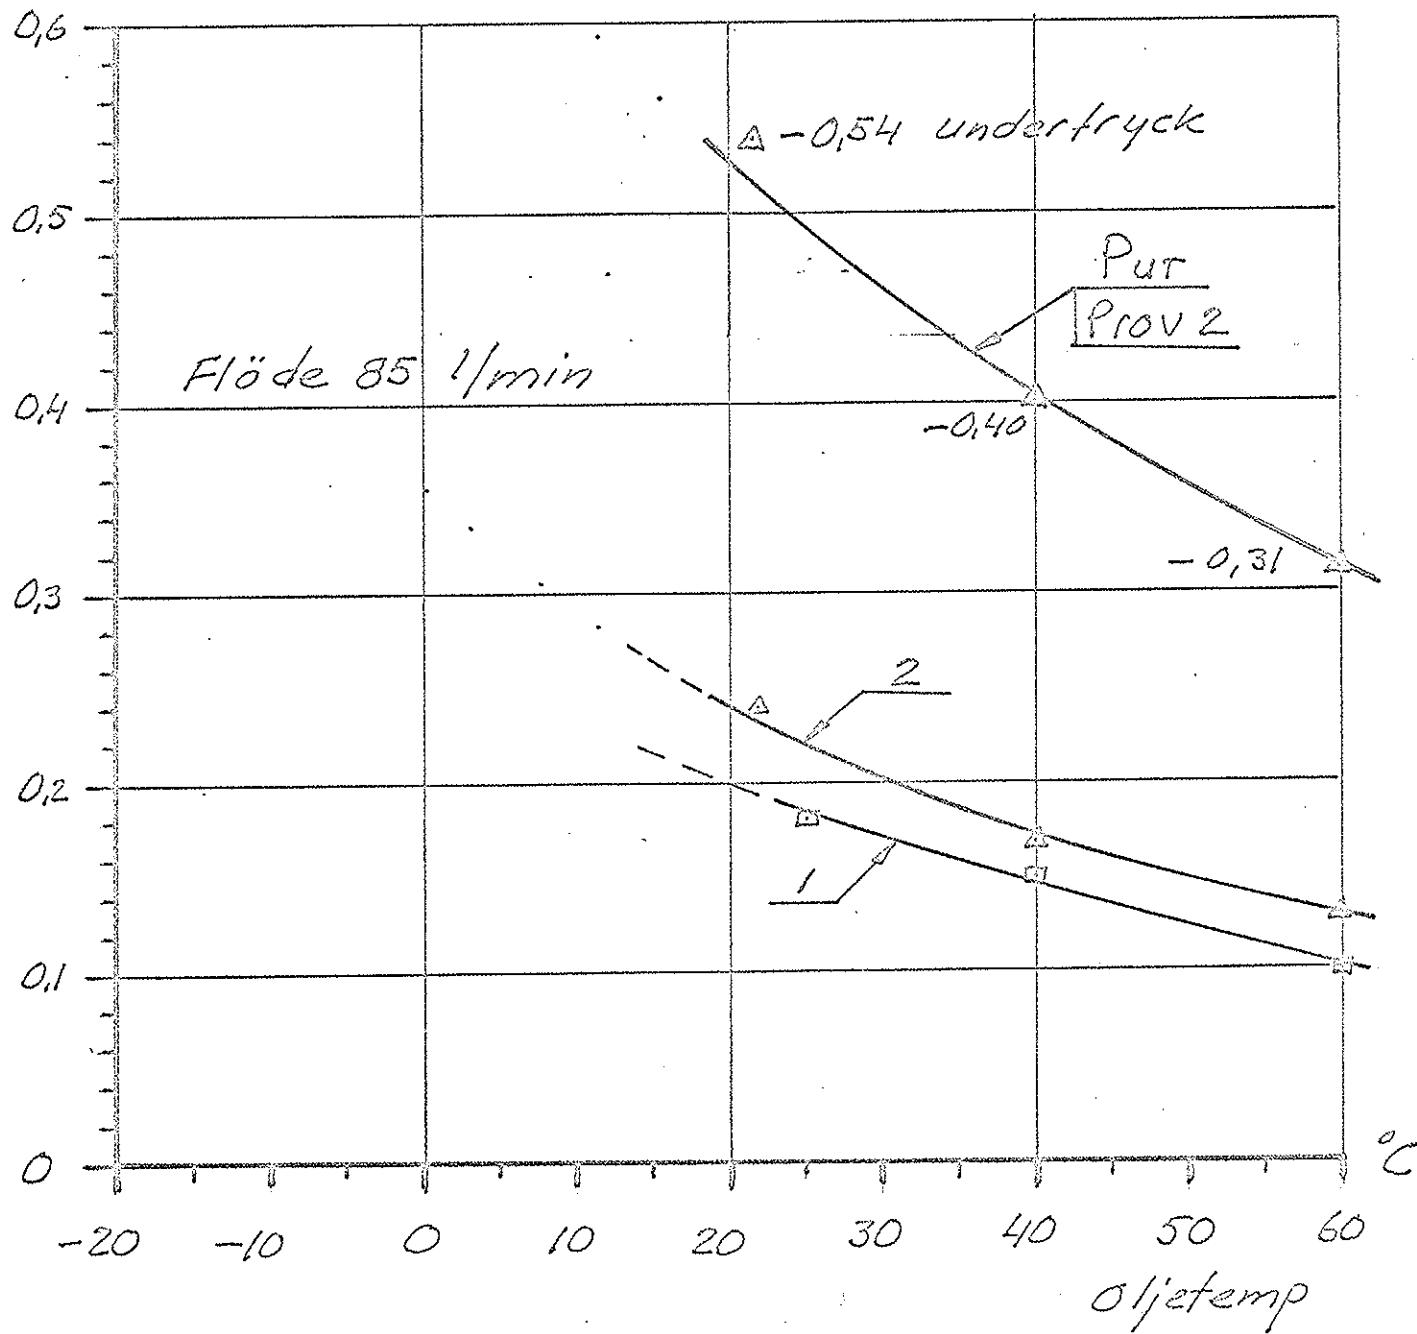
Fabriksny filterinsats från MV/5deTryckfall ΔP kp/cm²Diagram 1
(ref. tabell 1)

Värden inom parentes gäller
för pluggad överströmningsventil.
F7050-370748

Prov 1. Översvämningsventilens
öppningstryck 0,22 kp/cm²

Prov 2. "Pluggad" överströmn. ventil

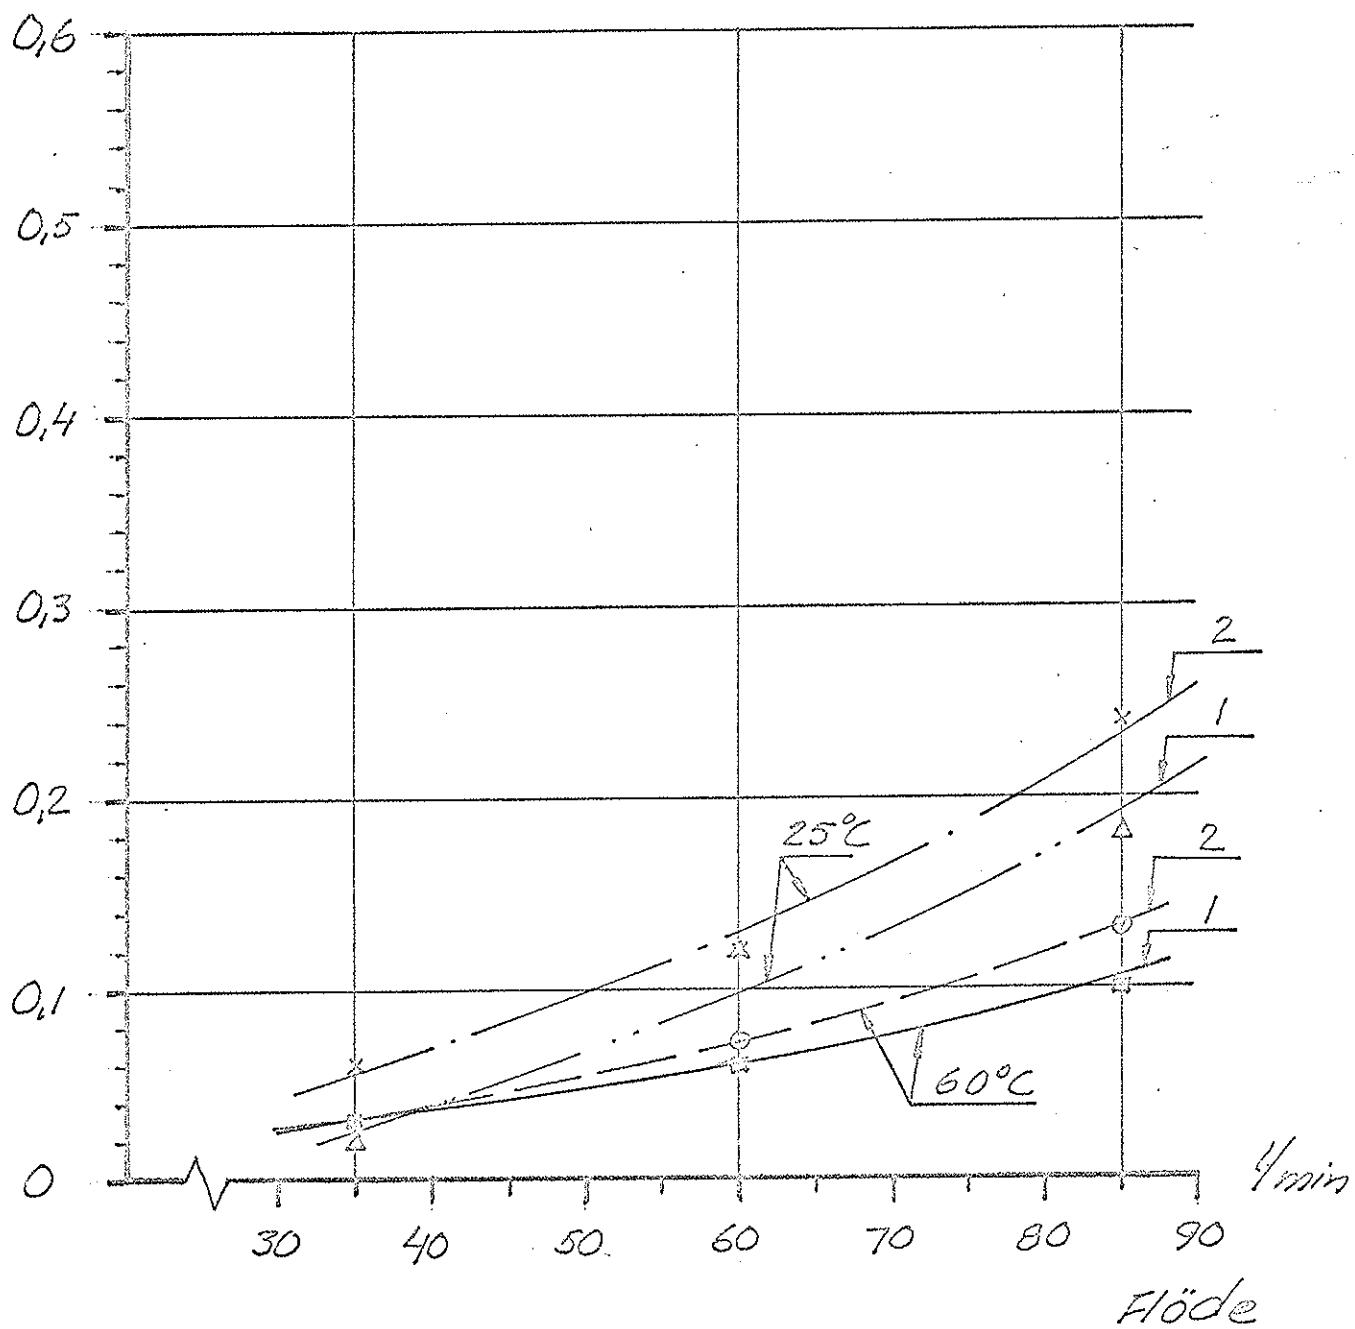
Diagram 2
(ref. Tabell 1)

Prov 1. Översvämningsventilen
öppningstryck 0,22 kp/cm²

Prov 2 Plugged översvämn. ventil

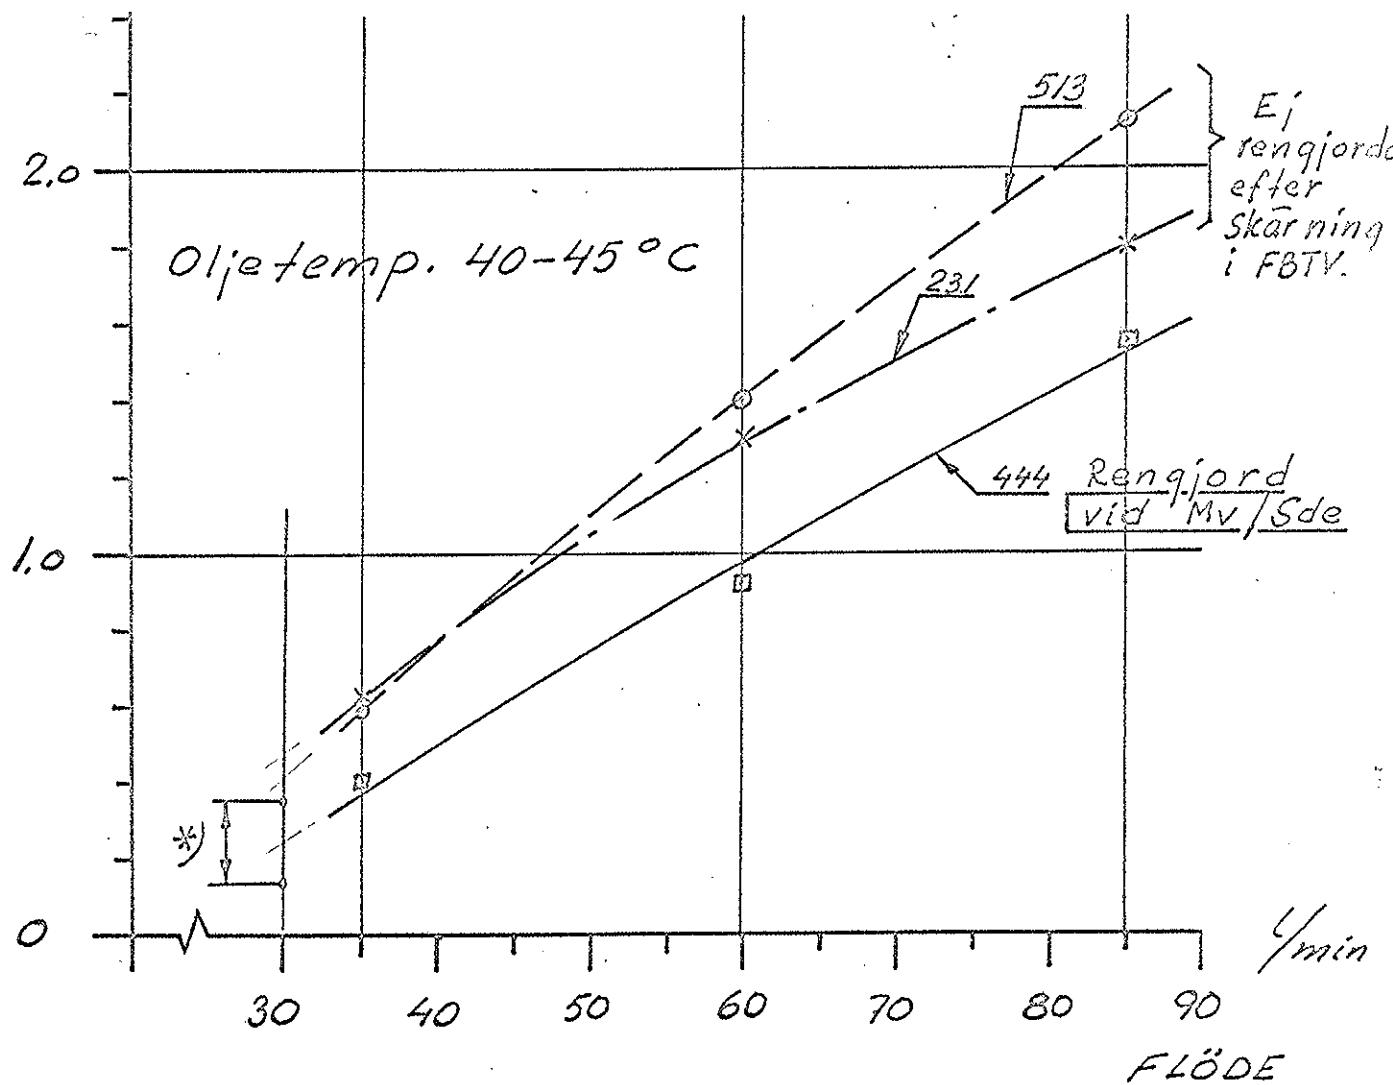
Diagram 1.
(ref tabell 1.)

*) Värden upptagna vid AB Bofors
på andra kylarinsatser av denna
typ, och vid oljetemp 120 °C
