VAGNSJOURNAL

Vagntyp
VK 105 S 64-4 AVagn nr
354Vagnskylt

Protokoll över leveranskontroll

KAF:s benämning Strv. 103

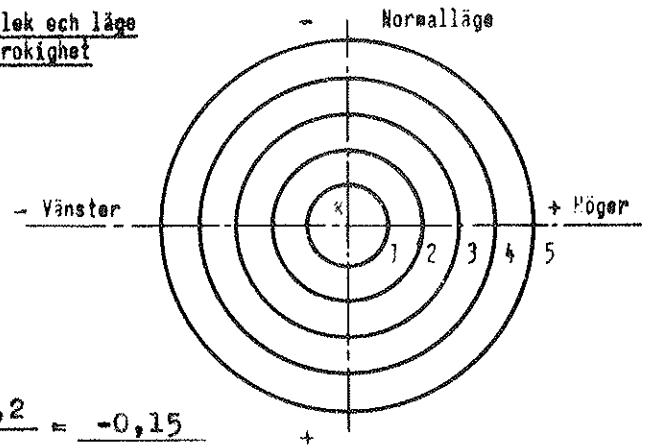
Storlek och läge av krokighet

Eldrörets läge (Uppläggning)	Rakhetsmätning	
	Avvikelse	
	mm	minuter
Normalläge	1,16	a 6,5
Normalläge nedåt	1,35	b 7,6
Höger nedåt	1,23	c 6,9
Vänster nedåt	1,28	d 7,2

$$\frac{a-b}{2} = \frac{6,5 - 7,6}{2} = -0,55 \quad \frac{c-d}{2} = \frac{6,9 - 7,2}{2} = -0,15$$

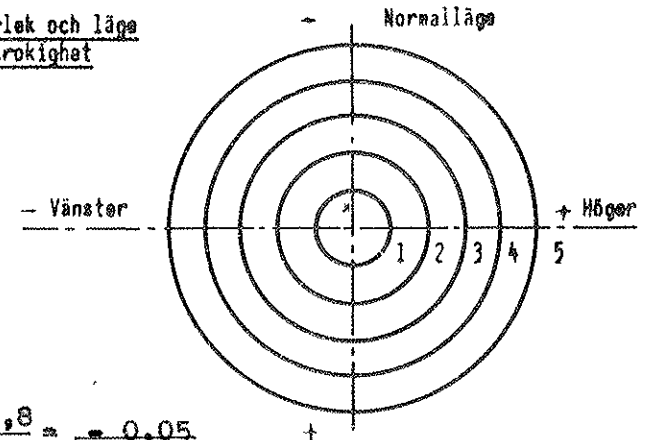
Storlek och läge av krokighet

Eldrörets läge (Uppläggning)	Rakhetsmätning	
	Avvikelse	
	mm	minuter
Normalläge	1,07	a 6,0
Normalläge nedåt	1,34	b 7,5
Höger nedåt	1,20	c 6,7
Vänster nedåt	1,22	d 6,8

$$\frac{a-b}{2} = \frac{6,0 - 7,5}{2} = -0,75 \quad \frac{c-d}{2} = \frac{6,7 - 6,8}{2} = -0,05$$
