Aktiebolaget
BOFORS

V 105 X 58 C
Utprovningssrapport
enl. §3 delavtal nr 8 till
ramavtal av den 25-30 okt 1958
IA/H 132:1-59

Utprovning av sidriktsystem kombinerat
med höjdrikt- och fjädringssystem för
stridsvagn typ S.

Slutrapport den 30.6.1961

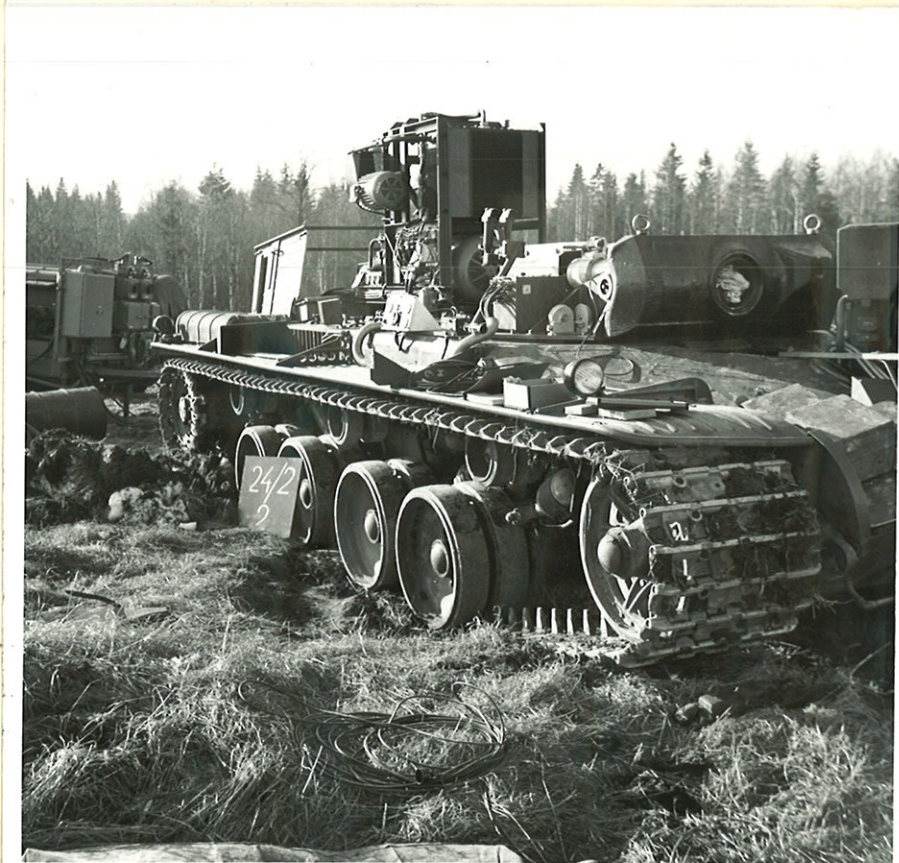
Riktprov

Underlag: Ångsmark

Marklutning:

8,5° motlut

0° i sidled

Fotografier visande vagnens placering vid riktprov på ängs- mark och mot enkelsidigt hinder återfinnes på blad 200-205. Filmerna har utvärderats och redovisas i form av diagram visande målavvikelse i sid- och höjdrikt som funktion av målets läge på målföljningsbanan. Diagrammen återfinnes på nedan angivna blad.

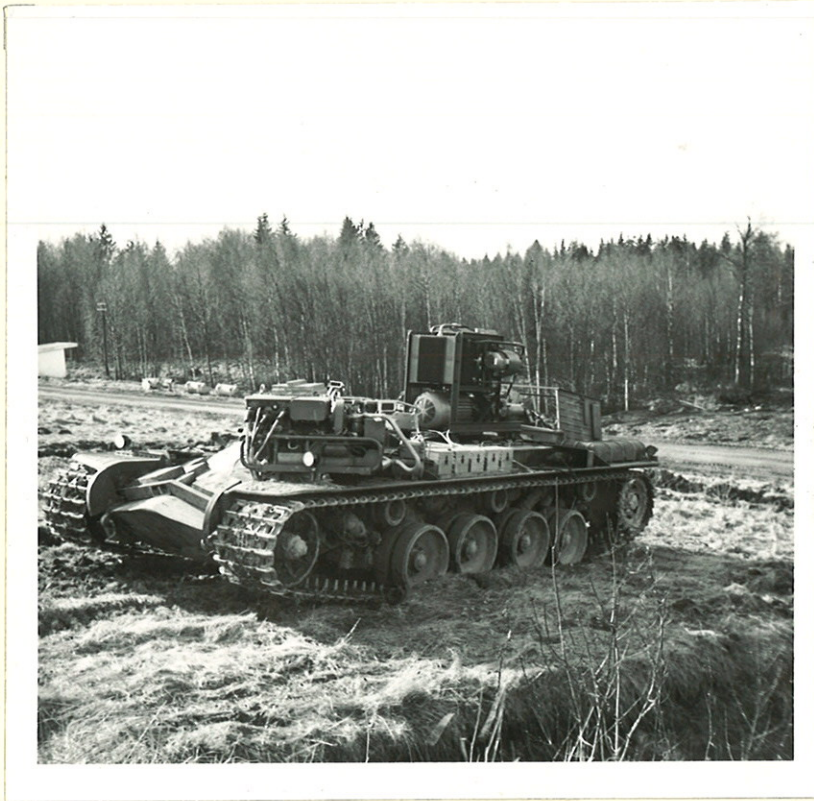
Riktprov

Underlag: Ångsmark

Marklutning:

7,7° motlut

0° i sidled

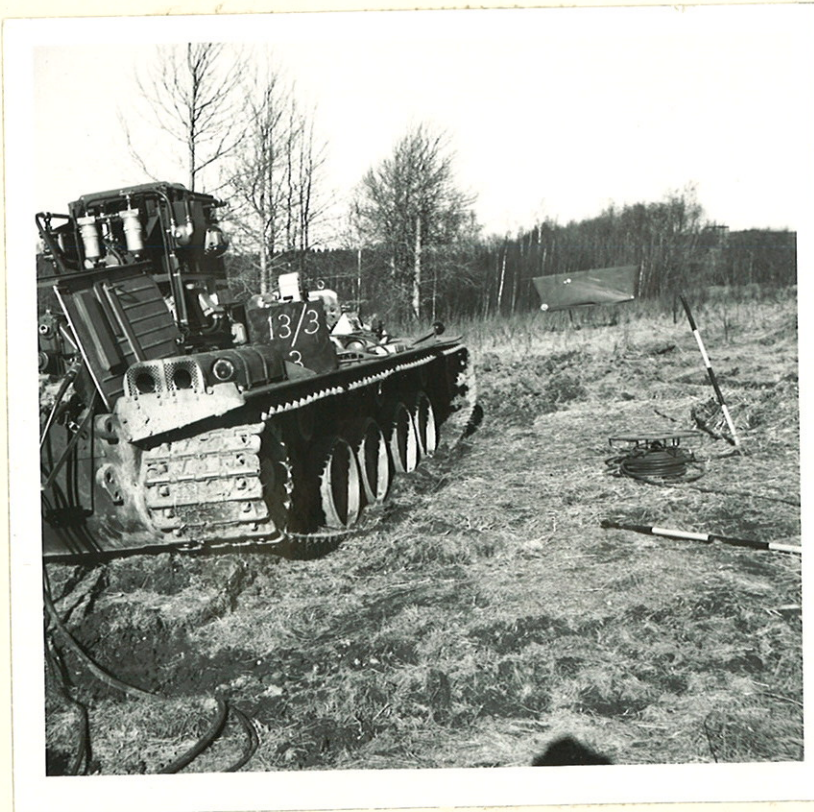
Underlag: Ångsmark

Marklutning:

9,0° sidlut ~~at vänder~~

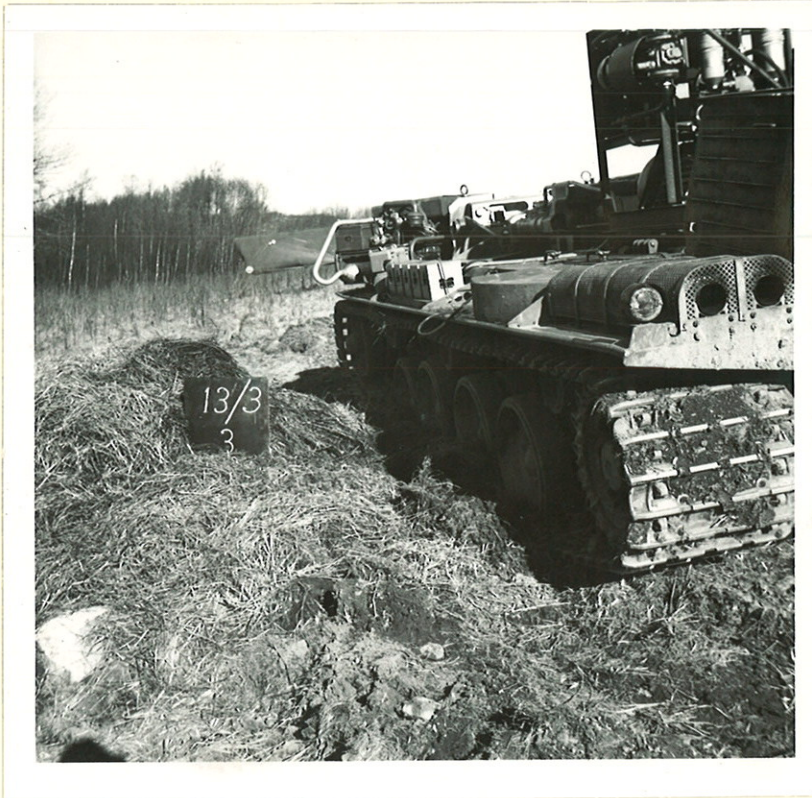
Riktprov

Underlag: Ångsmark

Marklutning:

-1,0° medlut

9,0° sidlut

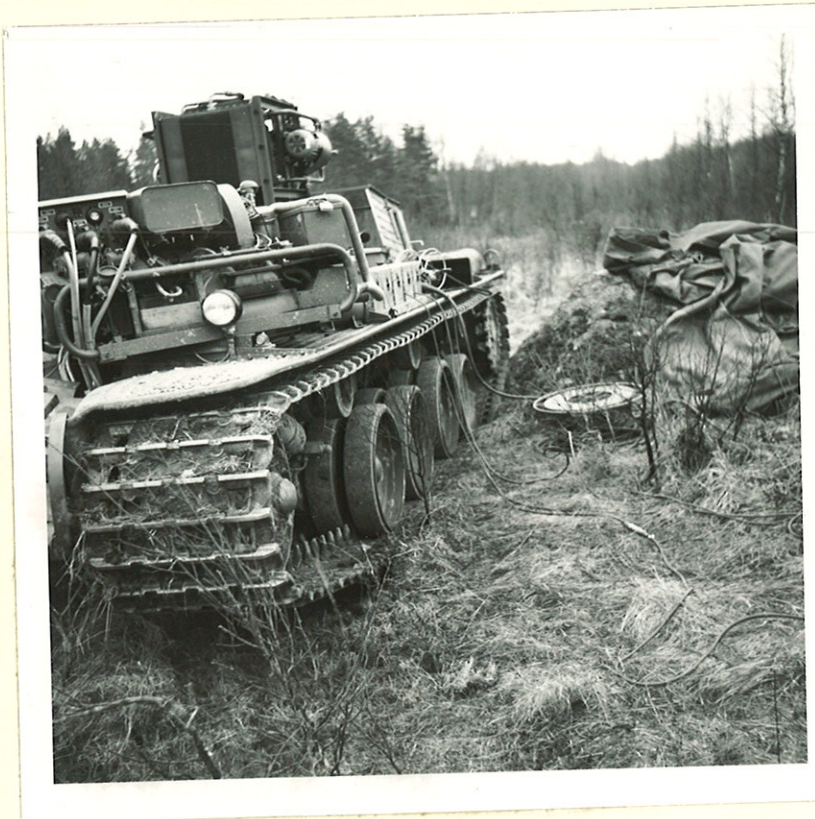
Riktprov

Före prov

Underlag: Ångsmark,
enkelsidigt hinder

Marklutning:
0,7° motlut
5,8° sidlut

Verklig max. sidrikthastighet har uppmätts med vinkelgivare (se punkt 1.5) och med vagnen placerad på nedan angivna underlag. Fotografier över hinderplacering vid enkelsidigt hinder återfinnes på blad 199.

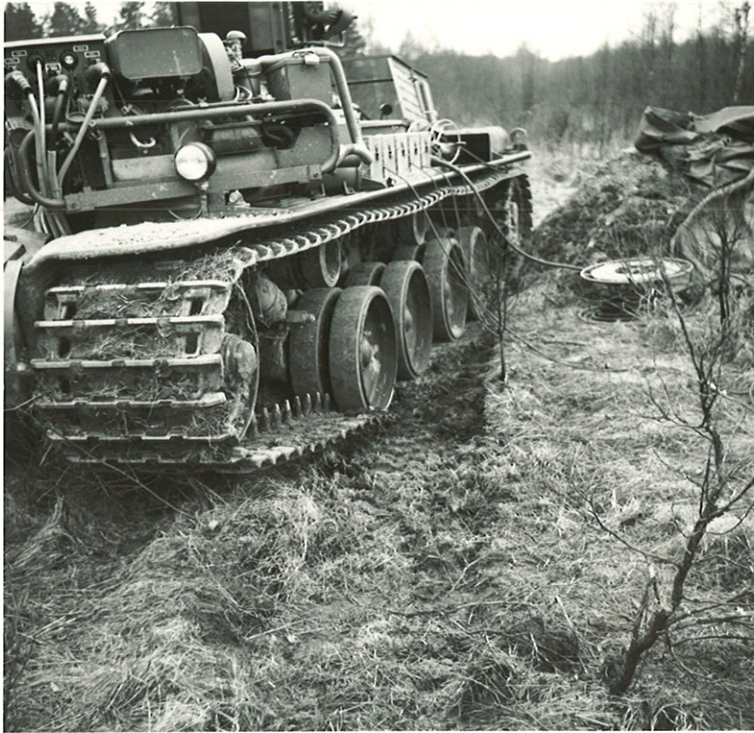
Riktprov

Efter vridning 100 m

Underlag: Ångemark,
entelsidigt hinder

Marklutning:
0,7° motlut
5,8° sidlut

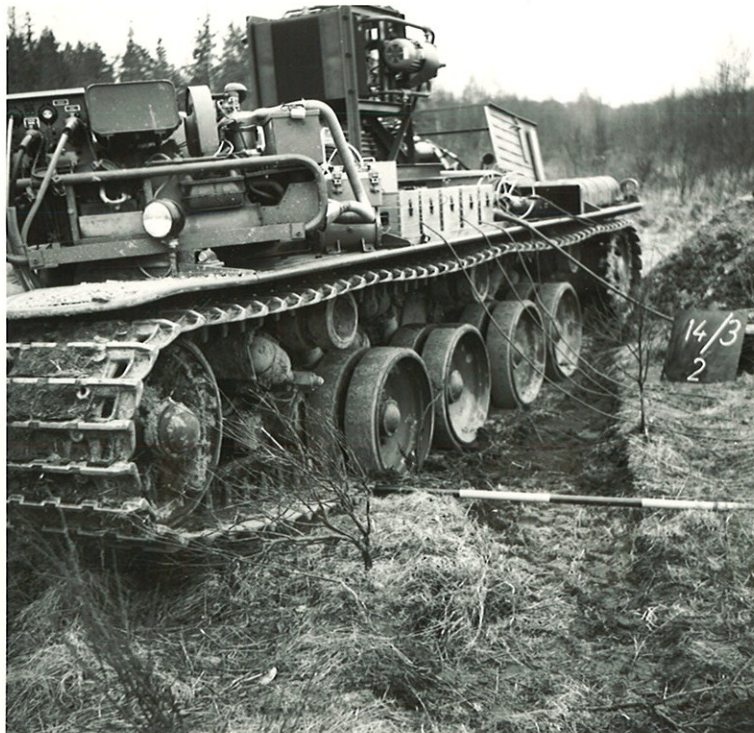
Efter vridning 200 m

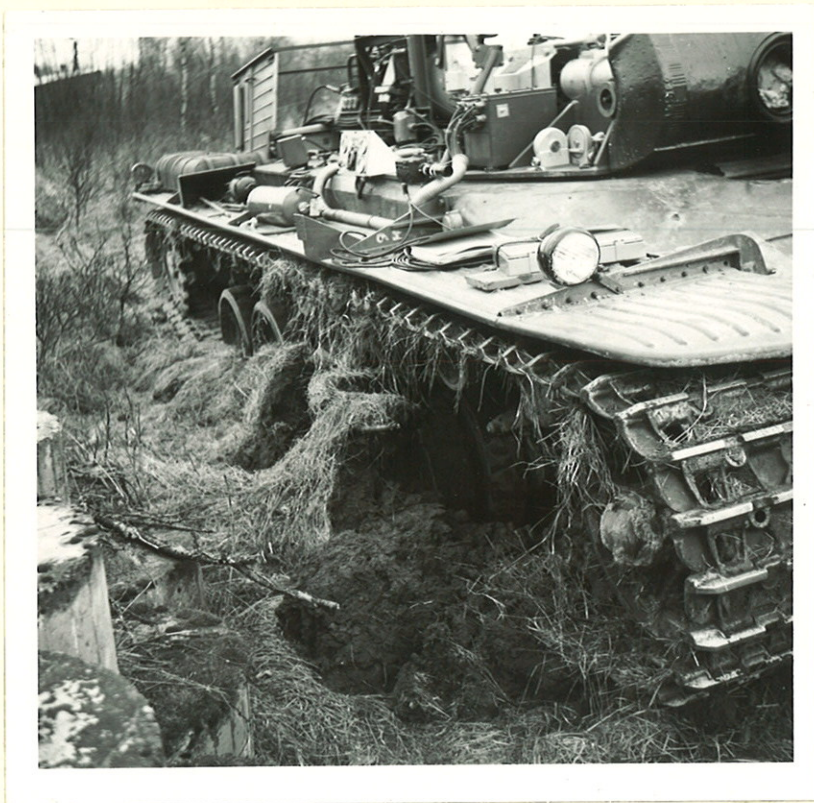
Riktprov

Underlag: Ångsmark,
entalsidigt hinder

Marklutning:
0,7° motlåt
5,8° sidlåt

Efter vridning 200 m r
